## **Звіт**

**з енергетичного аудиту будівлі ОСББ «МОЖАЙСЬКИЙ-60»**

**Україна, Вінницька область, місто Вінниця,**

**1-й провулок Київський, буд. 60**

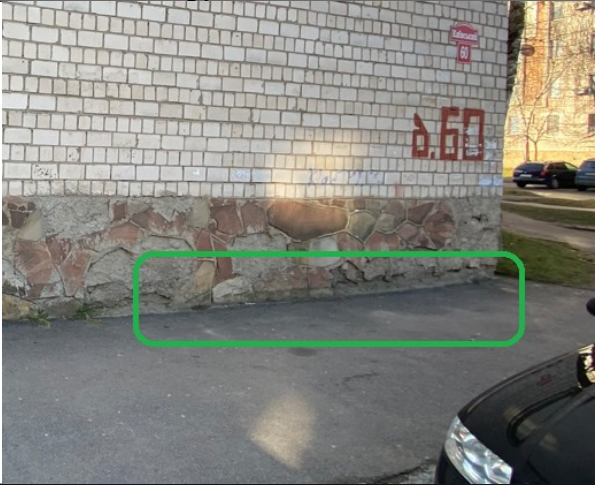
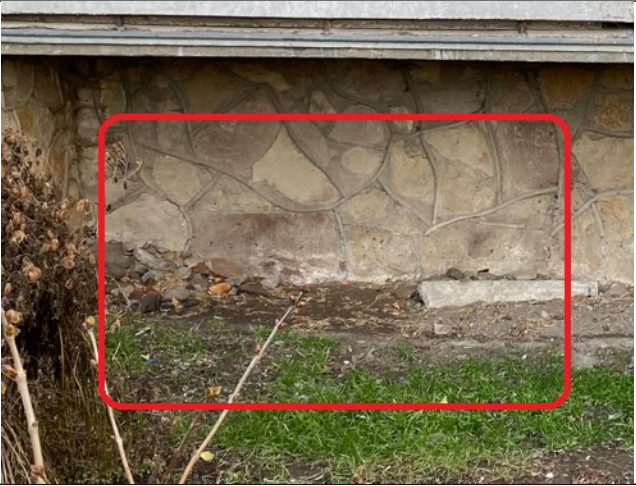
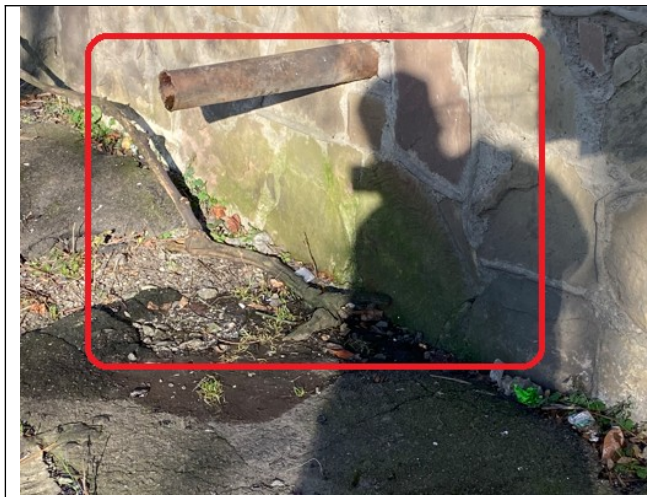
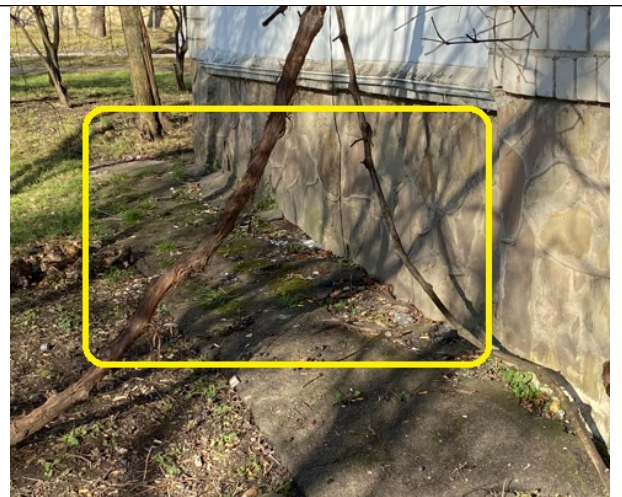
| Візуальне обстеження огорожувальних конструкцій | |
|---|---|
| Стінові конструкції. Цоколь. | |

### **Коментарі:**

Під час обстеження виявлено:

Опір теплопередачі стінових конструкцій будівлі не відповідає вимогам ДБН В 2.6-31:2021

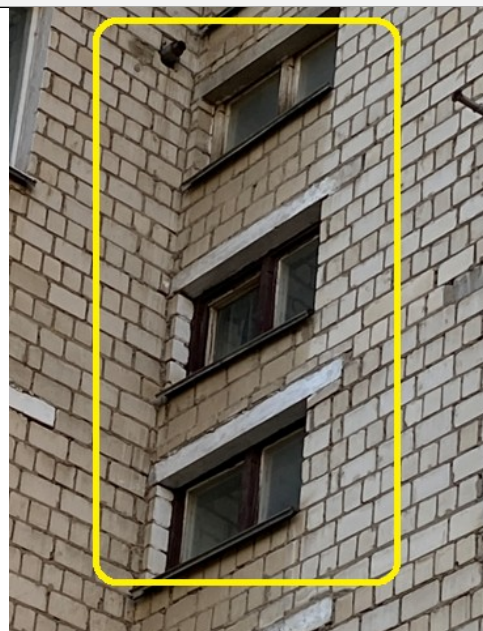
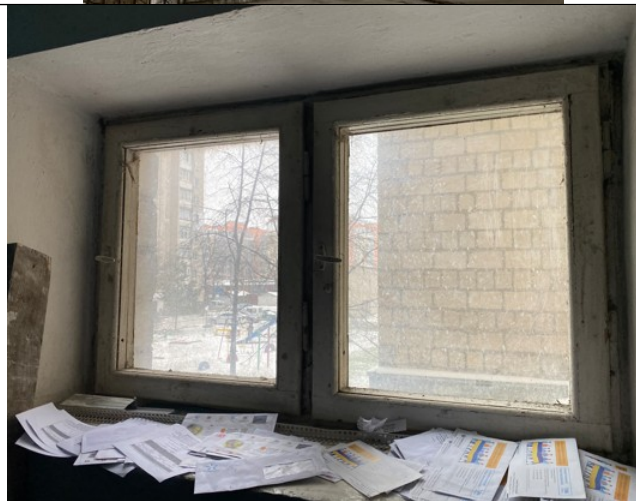
**Віконні конструкції.**

**Коментарі:**

За час експлуатації будівлі переважна більшість мешканців замінила дерев'яні віконні конструкції та балконні блоки (виходи на балкон) на металопластикові з склопакетами 4-16-4 та 4-10-4-10-4. У місцях загального користування встановленні дерев'яні спарені вікна та балконні двері. МЗК запроектовано як опалювальні приміщення.

Приведений опір теплопередачі віконних конструкцій та балконних дверей в МЗК не відповідає вимогам ДБН В 2.6-31:2021 «Теплова ізоляція будівель».

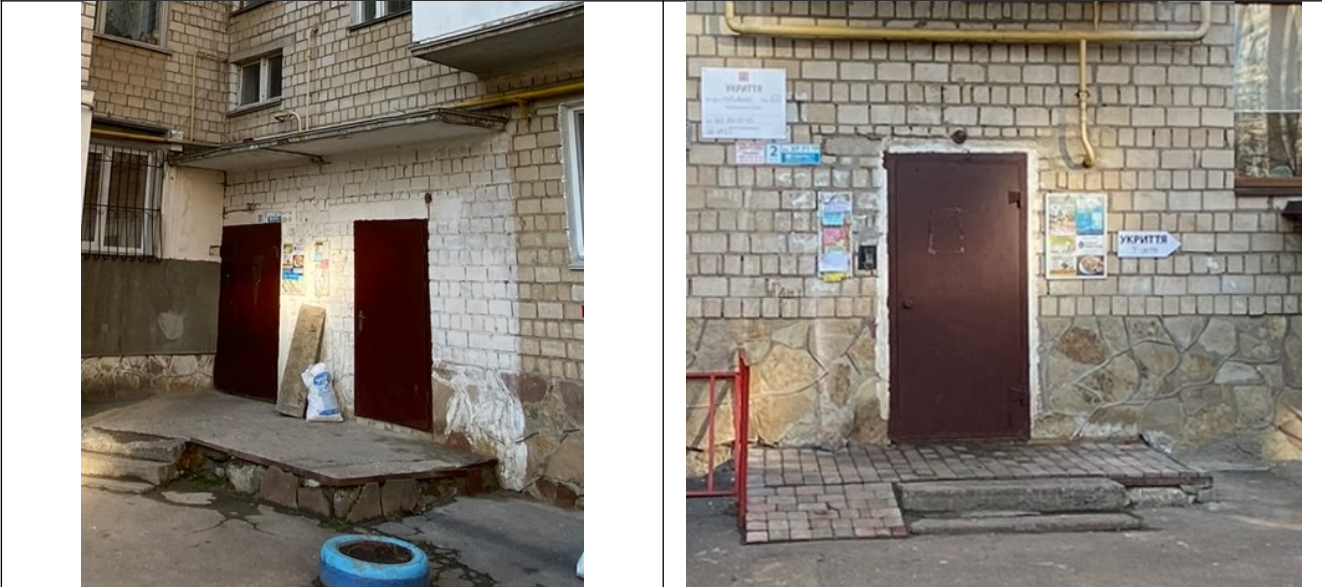
### ***Зовнішні двері***

Вхідні двері до під'їздів – металеві та металеві з утеплювачем. Стан вхідних дверей до під'їздів – задовільний.

Опір теплопередачі дверних конструкцій входу до під'їздів будівлі відповідає вимогам ДБН В 2.6-31:2021 «Теплова ізоляція будівель».

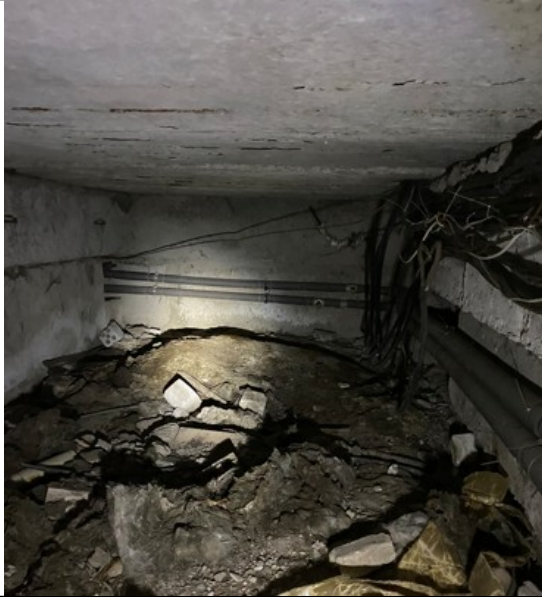
### *Візуальне обстеження перекриття над техпідпіллям.*

Підлога першого поверху – перекриття над техпідпіллям. Через простір техпідпілля проходять такі комунікації: мережа холодного водопостачання та водовідведення, магістральні трубопроводи системи опалення, мережа електропостачання. Опір теплопередачі перекриття над техпідпіллям не нормується відповідно ДБН В 2.6-31:2021 «Теплова ізоляція будівель».

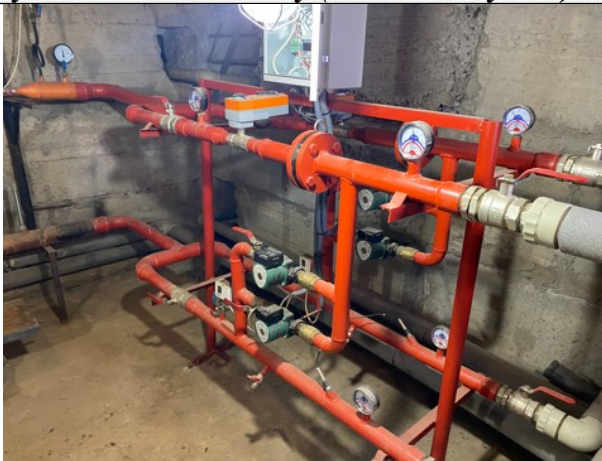
### *Вузол теплового вводу (Тепловий пункт)*

Теплопостачання будівлі здійснюється від централізованої системи теплопостачання. Комерційний облік спожитої теплової енергії здійснюється у вузлі теплового вводу. Під'єднання до мережі – залежне. Наявний автоматизований вузол змішування окремо на кожний під'їзд. Налаштуванням графіків займається окрема підрядна організація раз в рік або на вимогу.

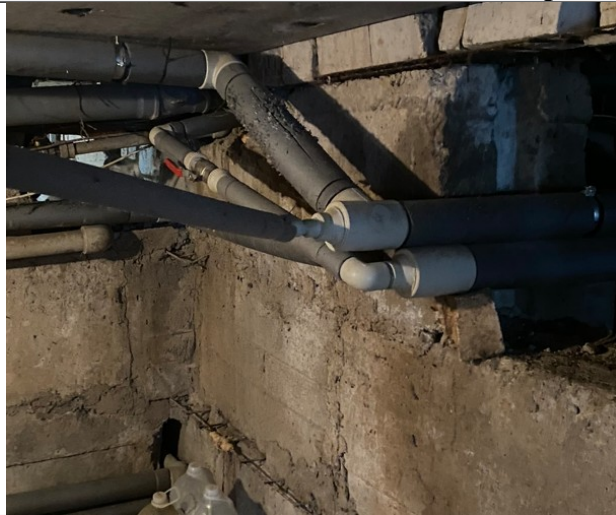
#### Система розподілу гарячої води

Трубопроводи системи гарячого водопостачання, що проходять через простір неопалювальних приміщень (техпідпілля та горище) замінено на поліпропіленові. Теплова ізоляція даних трубопроводів – вспінений поліетилен. В цілому стан трубопроводів задовільний.

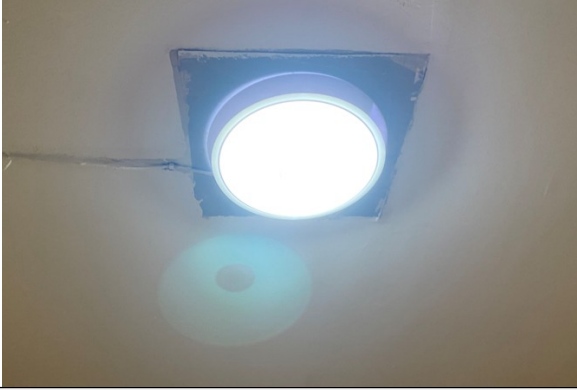
| Система освітлення МЗК | |

| Система освітлення МЗК | |
|---|---|
| <b>Коментарі:</b><br>Під час обстеження виявлено:<br>- світильники встановленні у МЗК в доброму стані. | |

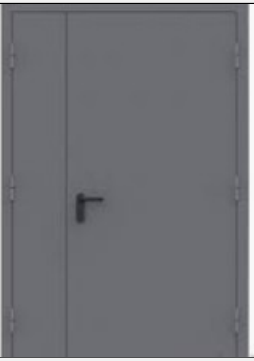
| Заміна зовнішніх дверей | | | | | |

- 1) Заміна зовнішніх дверних конструкцій запасних входів до 2-го під'їзду. Роботи виконати відповідності до ДСТУ Б.В 2.6 - 79:2009.

| Заміна зовнішніх дверей | | | | | |
|---|--|--|---|---|--|
| | | | <ul style="list-style-type: none"> <li>- Демонтаж старих дверних конструкцій;</li> <li>- Монтаж нових дверних конструкцій;</li> </ul> | | |

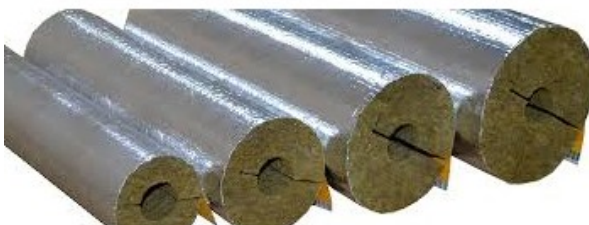
Заходом передбачається заміна існуючої теплоізоляції трубопроводів системи опалення на нову з циліндрів базальтової мінеральної вати.

| Заміна та теплоізоляція магістральних трубопроводів та стояків системи опалення, що проходять через неопалювальні приміщення. | | |
|---|---|---|
| | <ul style="list-style-type: none"><li>- демонтаж існуючої теплоізоляції трубопроводів;</li><li>- монтаж нової теплоізоляції трубопроводів;</li></ul> | |

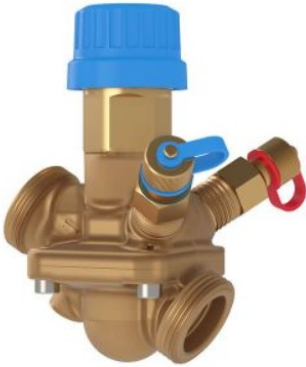
Система опалення будівлі розбалансована. Нерівномірність розподілу теплоносія у внутрішній мережі призводить до коливань внутрішньої температури приміщень залежно від блоку/стояка будівлі. Заходом рекомендується встановлення автоматичних балансувальних клапанів на стояки системи опалення.

| Встановлення балансувальних клапанів на стояки системи опалення. | |
|---|---|
| | <ul style="list-style-type: none"> <li>- виконати розрахунки щодо гідравлічного та теплового режиму системи опалення будівлі.</li> <li>- встановити на стояки системи опалення будівлі автоматичні балансувальні клапани для однокотлових систем (клапани рекомендується встановлювати з сторони зворотки у підвальних приміщеннях).</li> <li>- виконати роботи з балансування системи опалення будівлі.</li> </ul> |

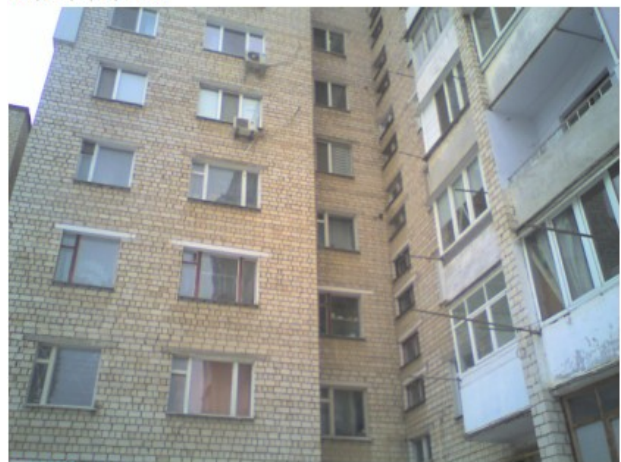
| <p>12.01.2023 13:11:42</p> <p>IR_1355.jpg FLIR T250_Western 402001304</p> | <p>12.01.2023 13:11:42</p> <p>DC_1356.jpg</p> |
| <p>Sp1</p> <p>Sp2</p> | <p>-0,3 °C</p> <p>1,0 °C</p> |

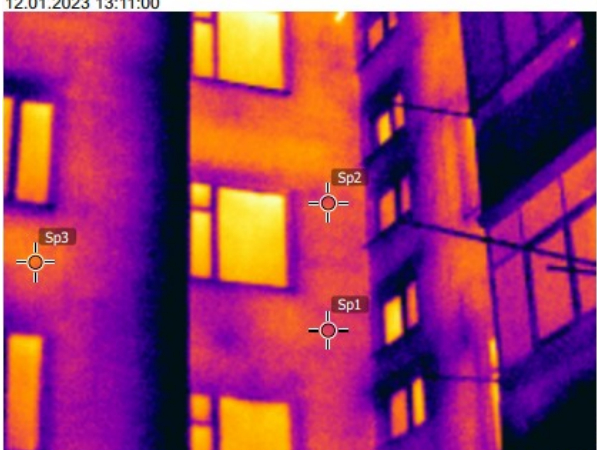
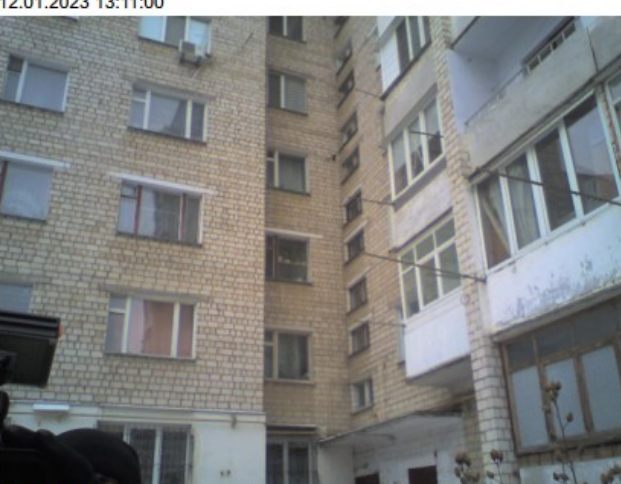
| <p>12.01.2023 13:11:00</p> <p>IR_1353.jpg FLIR T250_Western 402001304</p> | <p>12.01.2023 13:11:00</p> <p>DC_1354.jpg</p> |
| <p>Sp1</p> <p>Sp2</p> <p>Sp3</p> | <p>0,3 °C</p> <p>0,4 °C</p> <p>0,7 °C</p> |

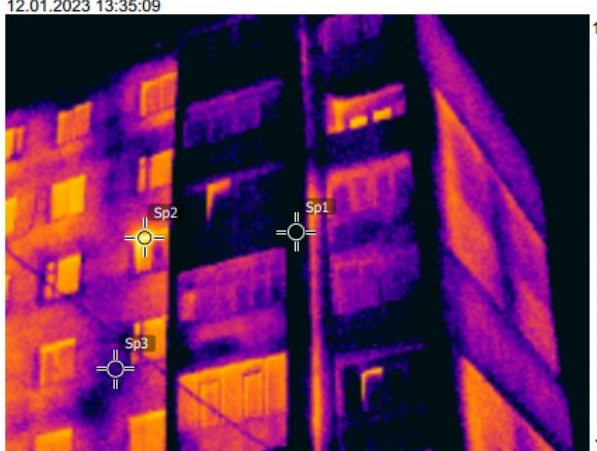
| <p>12.01.2023 13:35:09</p> <p>IR_1431.jpg FLIR T250_Western 402001304</p> | <p>12.01.2023 13:35:09</p> <p>DC_1432.jpg</p> |
| <p>Sp1</p> <p>Sp2</p> <p>Sp3</p> | <p>-2,6 °C</p> <p>11,7 °C</p> <p>-1,9 °C</p> |

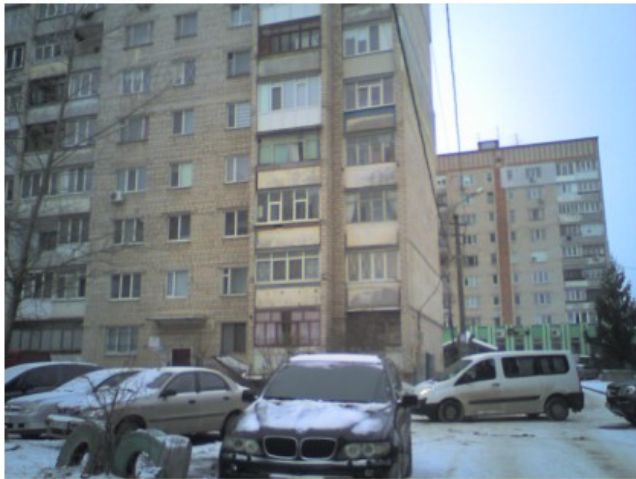
| <p>12.01.2023 13:34:49</p> <p>IR_1429.jpg      FLIR T250_Western      402001304</p> | <p>12.01.2023 13:34:49</p> <p>DC_1430.jpg</p> |
| <p>Sp1</p> <p>Sp2</p> <p>Sp3</p> | <p>-2,7 °C</p> <p>0,4 °C</p> <p>-1,0 °C</p> |

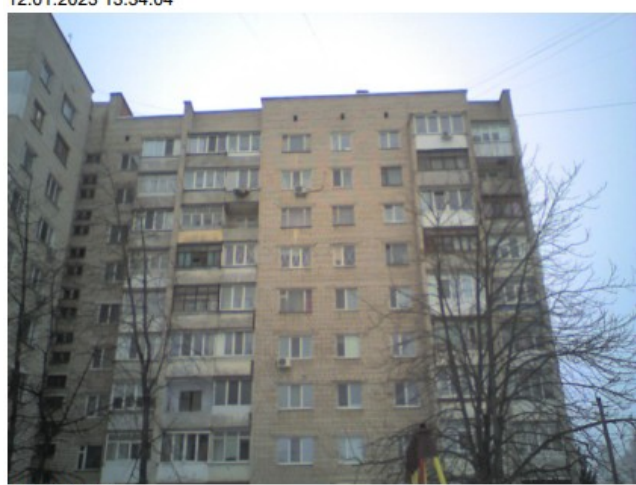
| <p>12.01.2023 13:34:04</p> <p>IR_1425.jpg      FLIR T250_Western      402001304</p> | <p>12.01.2023 13:34:04</p> <p>DC_1426.jpg</p> |

| <p>Sp1</p> <p>Sp2</p> <p>Sp3</p> | <p>-0,3 °C</p> <p>-0,8 °C</p> <p>0,0 °C</p> |

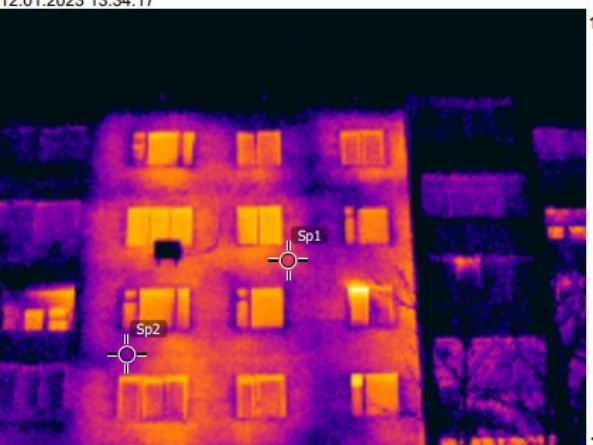
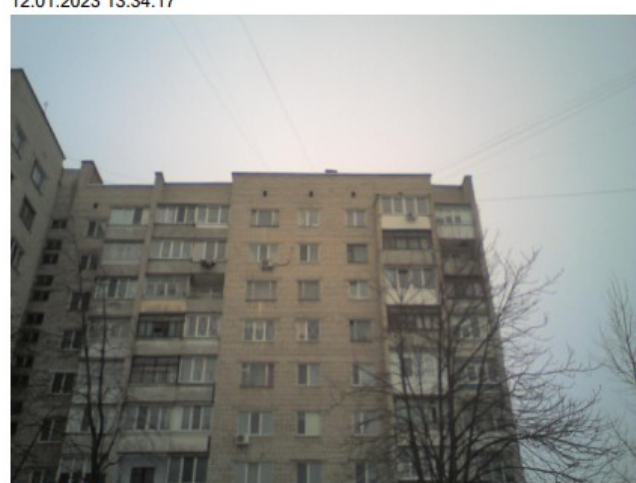
| <p>12.01.2023 13:34:17</p> <p>IR_1427.jpg      FLIR T250_Western      402001304</p> | <p>12.01.2023 13:34:17</p> <p>DC_1428.jpg</p> |

| <p>Sp1</p> <p>Sp2</p> | <p>-1,0 °C</p> <p>-1,9 °C</p> |

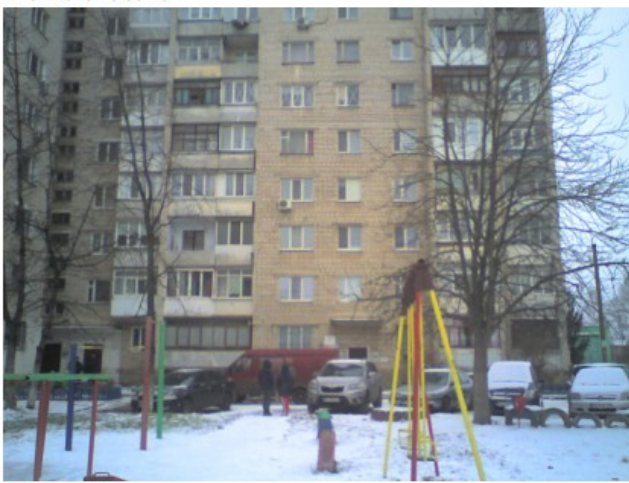
| <p>12.01.2023 13:33:48</p> <p>IR_1423.jpg      FLIR T250_ Western      402001304</p> | <p>12.01.2023 13:33:48</p> <p>DC_1424.jpg</p> | | | | | | | | |

| | <table> <tr><td>Sp1</td><td>1,1 °C</td></tr> <tr><td>Sp2</td><td>-2,1 °C</td></tr> <tr><td>Sp3</td><td>1,2 °C</td></tr> <tr><td>Sp4</td><td>-0,2 °C</td></tr> </table> | Sp1 | 1,1 °C | Sp2 | -2,1 °C | Sp3 | 1,2 °C | Sp4 | -0,2 °C |

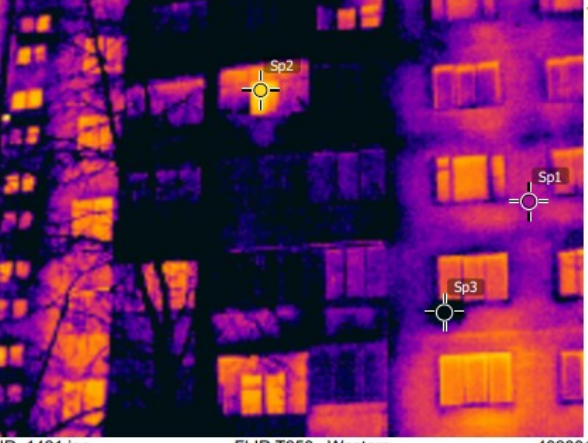
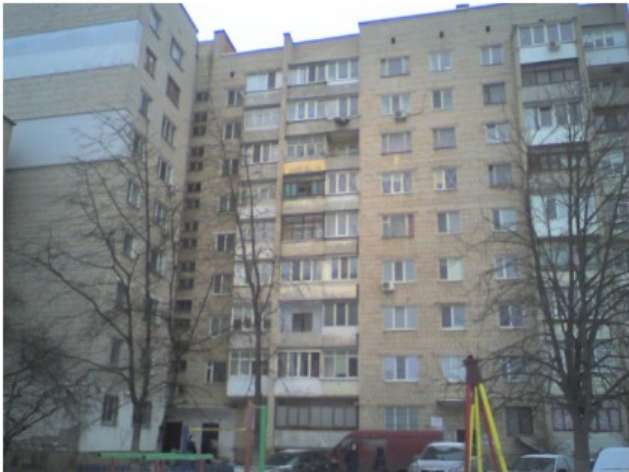
| <p>12.01.2023 13:33:29</p> <p>IR_1421.jpg      FLIR T250_ Western      402001304</p> | <p>12.01.2023 13:33:29</p> <p>DC_1422.jpg</p> | | | | | | | | |

| | <table> <tr><td>Sp1</td><td>-0,9 °C</td></tr> <tr><td>Sp2</td><td>5,4 °C</td></tr> <tr><td>Sp3</td><td>-2,8 °C</td></tr> </table> | Sp1 | -0,9 °C | Sp2 | 5,4 °C | Sp3 | -2,8 °C | | |

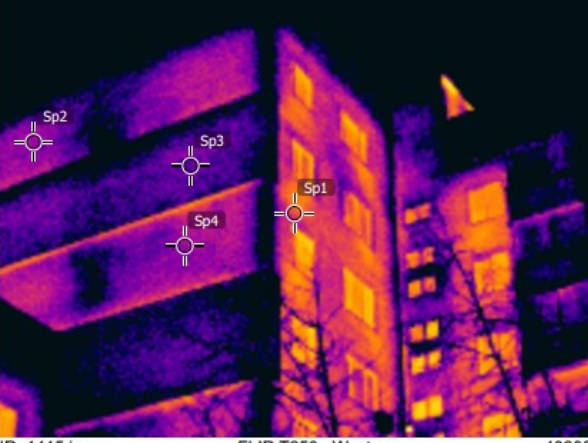
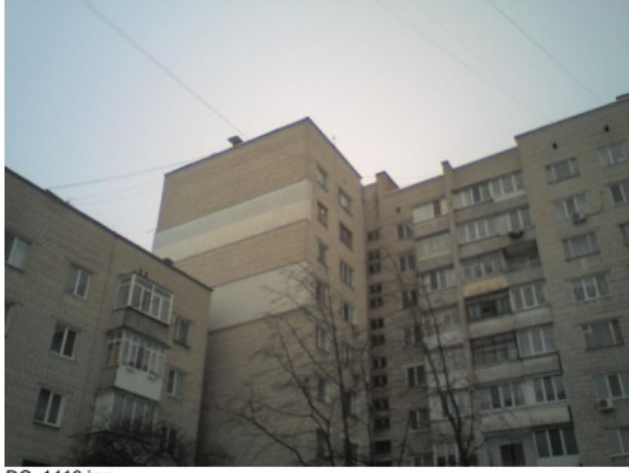
| <p>12.01.2023 13:32:45</p> <p>IR_1415.jpg      FLIR T250_ Western      402001304</p> | <p>12.01.2023 13:32:45</p> <p>DC_1416.jpg</p> | | | | | | | | |

| | <table> <tr><td>Sp1</td><td>-0,3 °C</td></tr> <tr><td>Sp2</td><td>-1,2 °C</td></tr> <tr><td>Sp3</td><td>-1,6 °C</td></tr> <tr><td>Sp4</td><td>-1,2 °C</td></tr> </table> | Sp1 | -0,3 °C | Sp2 | -1,2 °C | Sp3 | -1,6 °C | Sp4 | -1,2 °C |

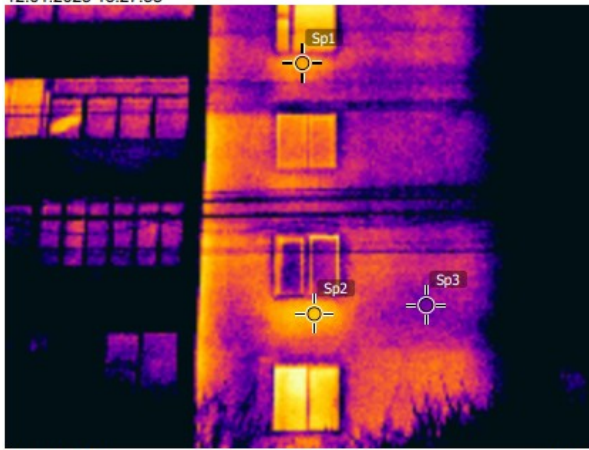
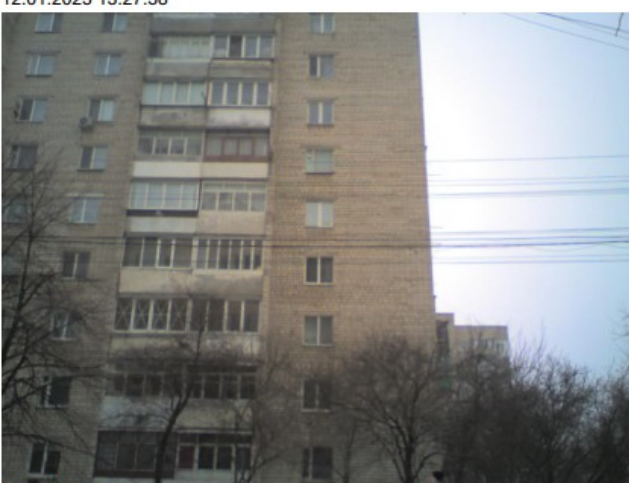
| <p>12.01.2023 13:27:58</p> <p>IR_1395.jpg FLIR T250_ Western 402001304</p> | <p>12.01.2023 13:27:58</p> <p>DC_1396.jpg</p> | | | | | | |

| | <table> <tr><td>Sp1</td><td>0,8 °C</td></tr> <tr><td>Sp2</td><td>1,3 °C</td></tr> <tr><td>Sp3</td><td>-1,1 °C</td></tr> </table> | Sp1 | 0,8 °C | Sp2 | 1,3 °C | Sp3 | -1,1 °C |

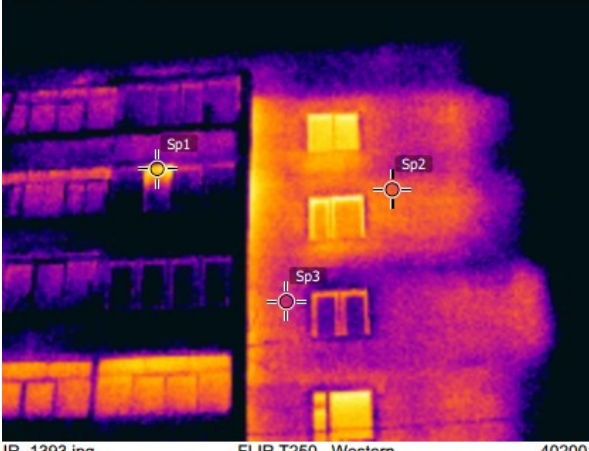
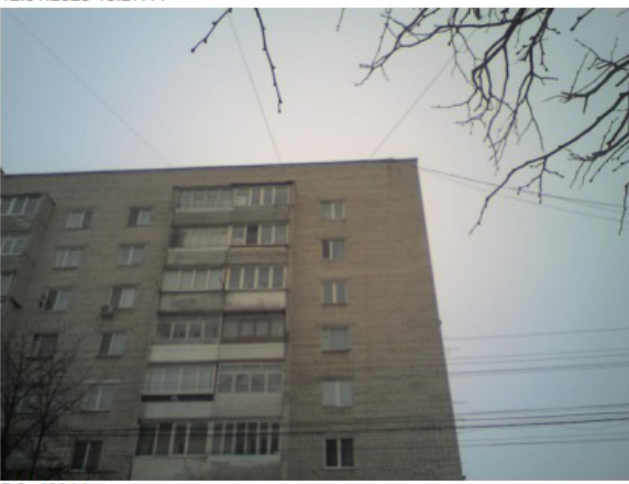
| <p>12.01.2023 13:27:44</p> <p>IR_1393.jpg FLIR T250_ Western 402001304</p> | <p>12.01.2023 13:27:44</p> <p>DC_1394.jpg</p> | | | | | | |

| | <table> <tr><td>Sp1</td><td>1,5 °C</td></tr> <tr><td>Sp2</td><td>-0,7 °C</td></tr> <tr><td>Sp3</td><td>-1,1 °C</td></tr> </table> | Sp1 | 1,5 °C | Sp2 | -0,7 °C | Sp3 | -1,1 °C |

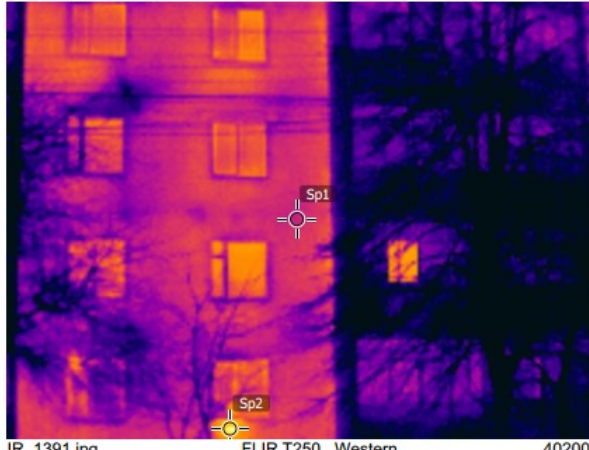
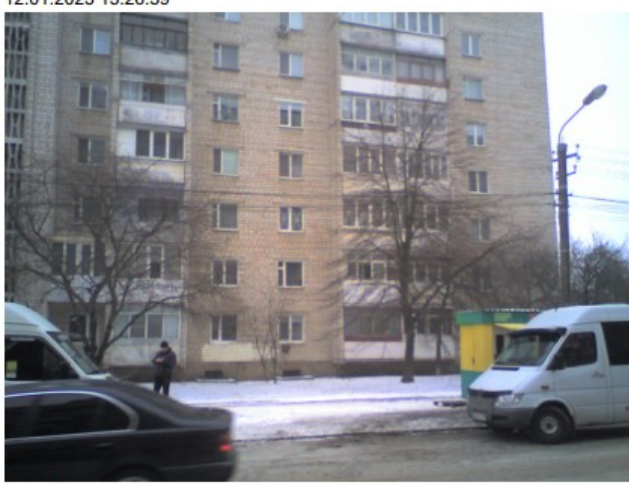
| <p>12.01.2023 13:26:59</p> <p>IR_1391.jpg FLIR T250_ Western 402001304</p> | <p>12.01.2023 13:26:59</p> <p>DC_1392.jpg</p> | | | | | | |
| | <table> <tr><td>Sp1</td><td>-0,3 °C</td></tr> <tr><td>Sp2</td><td>48,2 °C</td></tr> </table> | Sp1 | -0,3 °C | Sp2 | 48,2 °C | | |

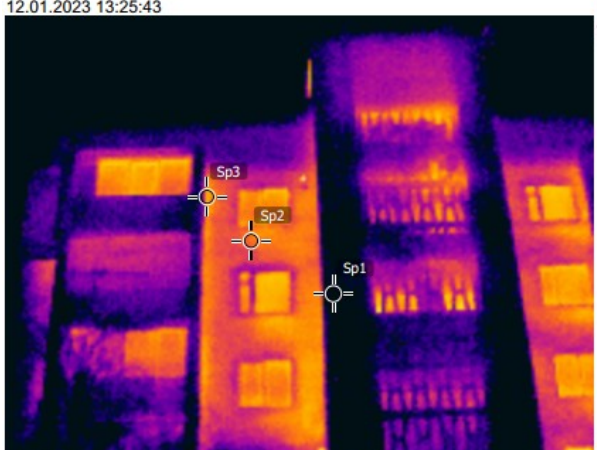
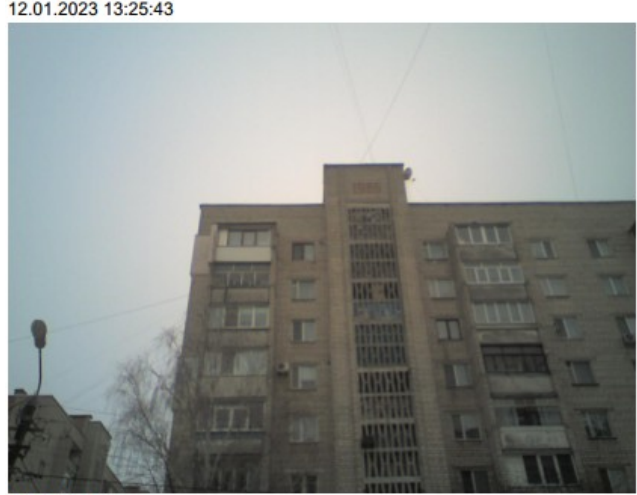
| <p>12.01.2023 13:25:43</p> <p>IR_1383.jpg      FLIR T250_Western      402001304</p> | <p>12.01.2023 13:25:43</p> <p>DC_1384.jpg</p> | | | | | | |

| | <table> <tr> <td>Sp1</td><td>-2,8 °C</td></tr> <tr> <td>Sp2</td><td>0,1 °C</td></tr> <tr> <td>Sp3</td><td>1,0 °C</td></tr> </table> | Sp1 | -2,8 °C | Sp2 | 0,1 °C | Sp3 | 1,0 °C |

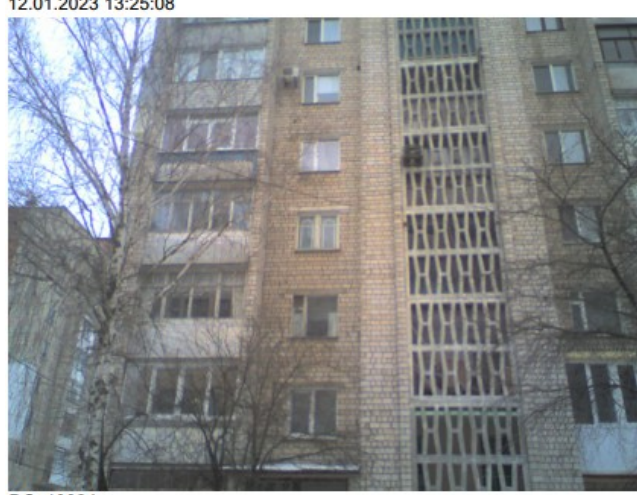
| <p>12.01.2023 13:25:08</p> <p>IR_1381.jpg      FLIR T250_Western      402001304</p> | <p>12.01.2023 13:25:08</p> <p>DC_1382.jpg</p> | | | | | | |

| | <table> <tr> <td>Sp1</td><td>-3,2 °C</td></tr> <tr> <td>Sp2</td><td>1,8 °C</td></tr> <tr> <td>Sp3</td><td>0,2 °C</td></tr> </table> | Sp1 | -3,2 °C | Sp2 | 1,8 °C | Sp3 | 0,2 °C |

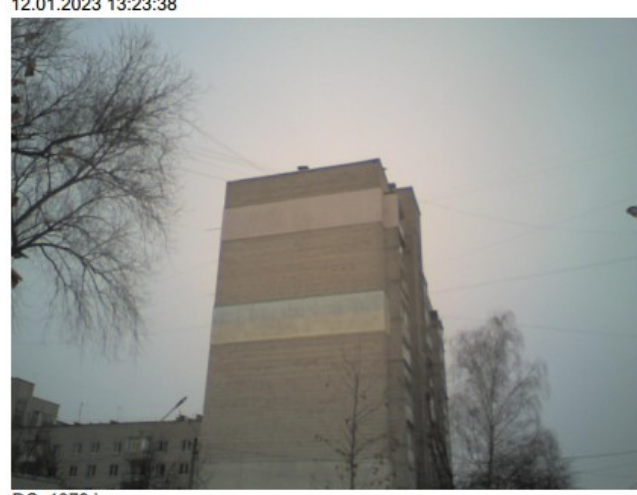
| <p>12.01.2023 13:23:38</p> <p>IR_1377.jpg      FLIR T250_Western      402001304</p> | <p>12.01.2023 13:23:38</p> <p>DC_1378.jpg</p> | | | | | | |

| | <table> <tr> <td>Sp1</td><td>0,0 °C</td></tr> <tr> <td>Sp2</td><td>-1,9 °C</td></tr> </table> | Sp1 | 0,0 °C | Sp2 | -1,9 °C | | |

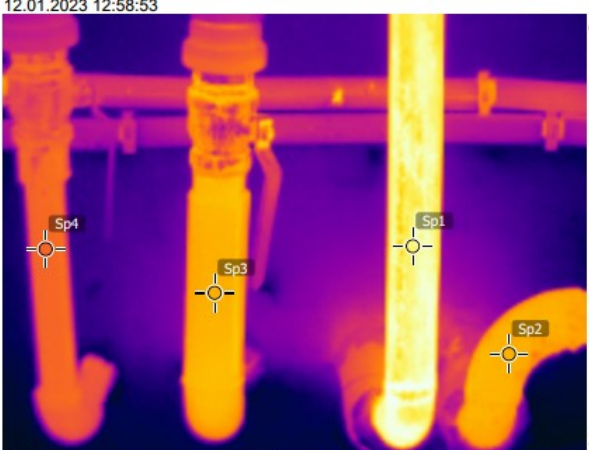
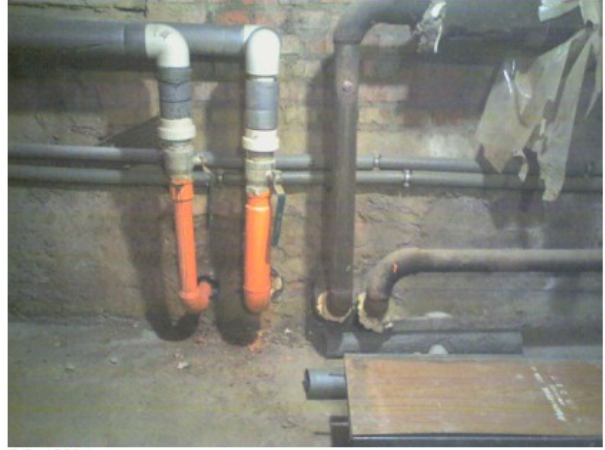
| <p>12.01.2023 12:58:53</p> <p>IR_1325.jpg FLIR T250_ Western 402001304</p> | <p>12.01.2023 12:58:53</p> <p>DC_1326.jpg</p> |
| <p>Sp1</p> <p>Sp2</p> <p>Sp3</p> <p>Sp4</p> | <p>59,9 °C</p> <p>47,5 °C</p> <p>47,5 °C</p> <p>39,4 °C</p> |

- пошкодження теплоізоляційного матеріалу.
- недостатня товщина теплоізоляційного матеріалу.

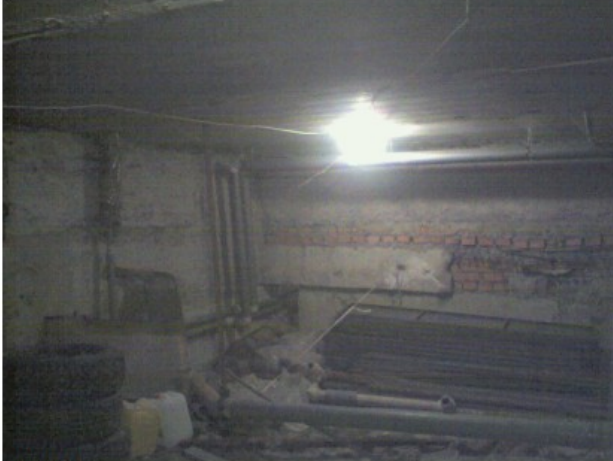
| <p>12.01.2023 13:01:31</p> <p>IR_1339.jpg FLIR T250_ Western 402001304</p> | <p>12.01.2023 13:01:31</p> <p>DC_1340.jpg</p> |
| <p>Sp1</p> <p>Sp2</p> <p>Sp3</p> <p>Sp4</p> | <p>21,0 °C</p> <p>26,2 °C</p> <p>22,2 °C</p> <p>18,4 °C</p> |

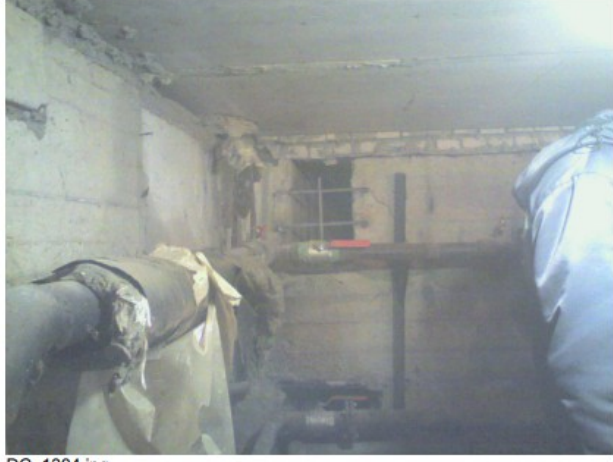
| <p>12.01.2023 12:46:26</p> <p>IR_1303.jpg FLIR T250_ Western 402001304</p> | <p>12.01.2023 12:46:26</p> <p>DC_1304.jpg</p> |
| <p>Sp1</p> <p>Sp2</p> <p>Sp3</p> | <p>61,6 °C</p> <p>56,8 °C</p> <p>44,3 °C</p> |
